Oberflächenuntersuchung an medizinischem Instrument

Newsletter Nr. 11

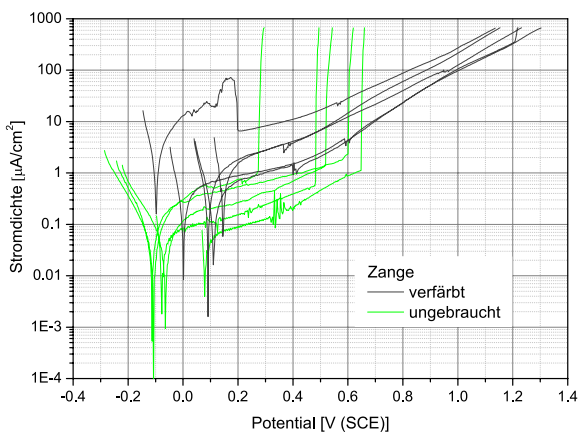
Die Korrosionsbeständigkeit der Zangen wurde mit einem elektrochemischen Stift (EC-Pen) bestimmt (siehe RMS Newsletter 3/2007). Die Resultate zeigen deutliche Unterschiede im Korrosionsverhalten der ungebrauchten und der verfärbten Zange. Die Messkurven der neuen Zange (grüne Linien in Bild 2) sind typisch für rostfreien Vergütungsstahl: Nach einem passiven Bereich mit tiefen Stromdichten erfolgt ein Durchbruch bei Potentialen zwischen 0.3 und 0.7 Volt gegen die Kalomelektrode.

Im Unterschied dazu sind die Passivstromdichten der verfärbten Zange eine Grössenordnung höher (schwarze Linien).

Bild 2: Stromdichte-Potentialkurven, gemessen an einer ungebrauchten und der verfärbten Zange.

Dafür findet bis zu hohen Potentialen hin kein Durchbruch der Passivschicht statt. Dies deutet darauf hin, dass die Oxidschicht durch die Veränderung der Oberfläche stabiler ausgeprägt ist, jedoch eine grössere Leitfähigkeit hat. Die chemische Zusammensetzung der Oberfläche wurde mit Röntgen-Photoelektronenspektroskopie (XPS) untersucht (siehe RMS Newsletter 4/2008). Das Detailspektrum von Chrom (Bild 3) zeigt, dass es sich bei der Verfärbung um eine Chromoxidschicht handelt.

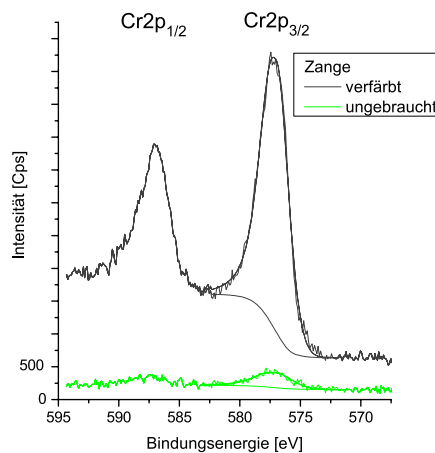
Bild 3: XPS Detailspektren von Chrom 2p.

Bei der Reinigung und Aufbereitung von Instrumenten werden alkalische Waschmittel eingesetzt, die anschliessend neutralisiert werden. Wegen einer Fehldosierung der sauren Neutralisationsmittel oder durch eine ungenügende Entfernung derselben kann eine Säureanlagerung stattfinden. Die Säurerückstände werden beim Trocknen aufkonzentriert und können im Desinfektor (Trocknungsschritt) oder bei der anschliessenden Dampfsterilisation zu Oberflächenreaktionen in Form einer Passivierung führen.

Als vorbeugende Massnahme sollten die empfohlenen Dosierungen der Reinigungs- und Neutralisationsmittel unbedingt eingehalten werden. Ein Verschleppen derselben in das Schlusspülwasser muss durch ausreichende Nachspülung verhindert werden.
